**ÉGLISE SAINT-
BARTHÉLÉMY –
PROCÉDURE DE
DÉCLASSEMENT**

AVIS DU DOMAINE SUR LA VALEUR VÉNALE D'UN BIEN

Désignation du bien: Eglise Saint Barthélémy

Adresse du bien: rue du Cygne
61300 L'AIGLE

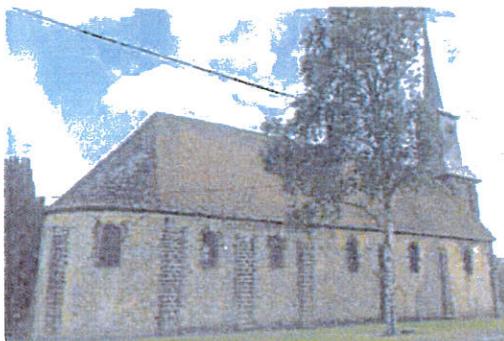
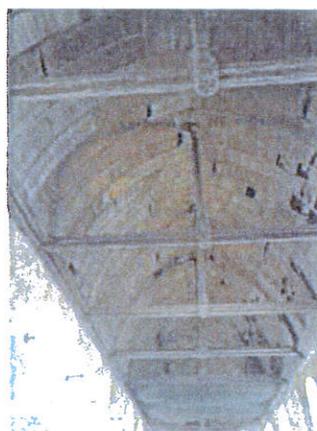
EXTRAIT DE LA BASE MÉRIÉE : 'L'église relève de l'abbaye Saint-Lomer de Blois. Elle remplace une église antérieure à l'époque romane, et marque la première implantation chrétienne de la ville. L'édifice actuel fut construit à la fin du 12^e siècle et n'a pas connu d'adjonctions ni de modifications. Les murs sont construits en blocage de silex, épaisés par des contreforts plats, en pondingue ou grès. L'église se termine par une abside semi-circulaire. La tour est construite en saillie sur le pignon ouest. A la base, elle offrait un porche ouvert qui comportait, sur les trois faces extérieures, une arcade en ogive'.

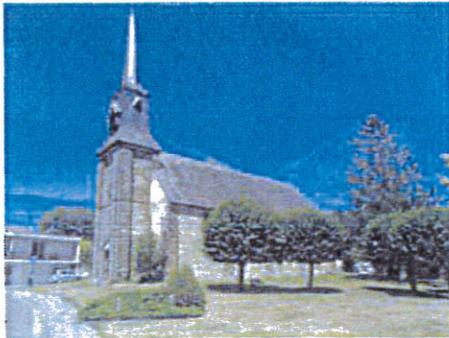
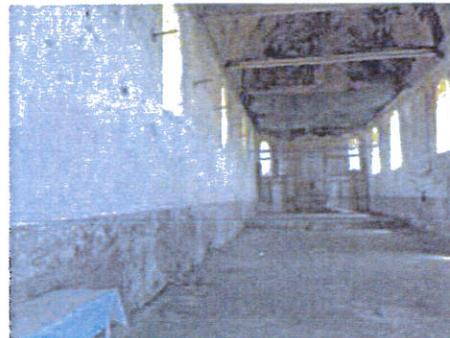
Synthèse des observations observées sur l'église

- l'église ne présente pas d'indice sur la présence de problème majeur en fondation sous-sol,
- les fissures importantes à l'angle sud-est du chevet semblent indiquer un éventuel tassement du sous-sol à cet endroit, peut être due au dévers naturel du terrain. Il est difficile d'évaluer l'âge de cette déformation et son évolutivité.
- l'humidité présente localement dans les murs et au niveau du dallage intérieur semble indiquer une présence d'eau au niveau du sous-sol.

- une fissuration majeure est présente au niveau du chevet probablement due à une déformation du sous-sol,
- quelques fissures moins importantes existent, au droit des baies, des contreforts, des jonctions tour-est,
- un déjointsment est visible en pied de mur, pouvant aller jusqu'à la dislocation de l'appareillage,
- un phénomène de déjointsment et de dislocation de l'appareillage est en cours sur le pignon ouest de la nef, côté sud, conduisant au gonflement et à une poussée locale vers l'extérieur. Le risque de chute de moellons semble assez important.
- des remaniements sont visibles dans les maçonneries : claveaux de baies, glacis de contrefort, soulèvements, repris avec des briques; baies obstruées, reprises importantes de maçonnerie sur la deuxième travée, façade nord, côté sud,
- la présence d'humidité dans les maçonneries est visible en pied de mur et dans certains contreforts.

- plusieurs couches d'enduit sont visibles en parement : une couche inférieure, légèrement pulvérulente, une couche plus récente contenant des scories métallurgiques,
- un faux appareillage, marqué par pression d'outil, est visible sur la couche inférieure,
- par endroit l'enduit est dégradé par l'activité d'insectes (type abeilles maçonne).

- l'état de la couverture en petite tuile (ner), est globalement correcte,
- on relève de nombreuses traces de remaniement ainsi que des éléments manquants, déplacés ou cassés,
- les lichens se développent, notamment sur le pan sud et la partie conique du chevet,
- les tuiles hâtères semblent plus endommagées,
- quelques légères déformations dans la plénitude des pignons de toit suggèrent un affaiblissement du support.
- la couverture en ardoise (tour-clocher) est en bon état.

- il n'y a pas de vitrail dans les baies, seulement de simples menuiseries au bâti en acier, subissant une oxydation, et vitrage clair,
- le seul accès à l'église est fermé par une porte en bois, ne présentant pas de caractères patrimonial. Dépourvu de revêtement, le bois s'abîme. Le bas de la porte est déjà dégradé.

- revêtements intérieurs :
- constitués d'enduits à la chaux, ils présentent plusieurs types de décors, tous partiellement effacés,
 - la couche d'enduit de finition, recevant le décor, est lacunaire,
 - le corps d'enduit est lacunaire aussi.

- elle est toujours en place, mais subit quelques dégradations,
- de nombreux merlains sont manquants, et de nombreux autres sont décrochés,
- le revêtement qui avait été mis en oeuvre (chaulage ?), ne durcit et se disperse en coulures,
- la présence de tous les éléments de charpente visibles (poinçons, entrails) suggère que cette dernière est restée intacte.
